# Ficha de Patologia: Perda de material nas juntas entre blocos dos paramentos exteriores

Aqueduto dos Pegões - Zona da Quinta Nova da Raposa

Tipologia da Estrutura: Arcos de Volta Inteira

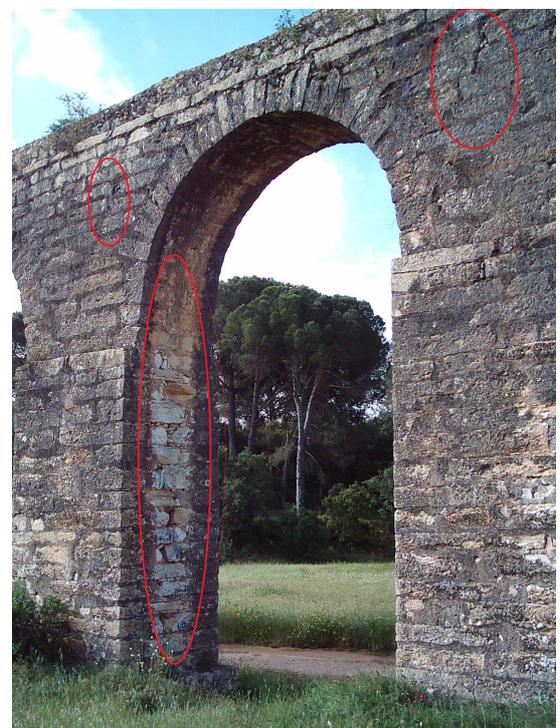
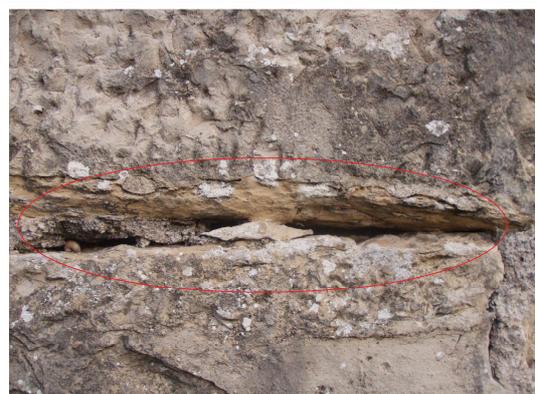
Localização do dano: Dano disseminado por toda a estrutura.

Desagregação e perda de material nas juntas entre os blocos da estrutura.

Esta patologia verifica-se principalmente na zona central dos paramentos exteriores dos pilares localizada sob o intradorso. Esta zona exibe uma coloração distinta da que se verifica nas zonas laterais, mais enegrecida.

A patologia pode resultar da percolação e escorrimento da água a partir do interior conduzindo ao arrastamento e perda de material.
