Ficha de Patologia: Escorregamento entre aduelas do arco e fendas entre blocos dos tímpanos

Aqueduto dos Pegões - Zona da Quinta Nova da Raposa

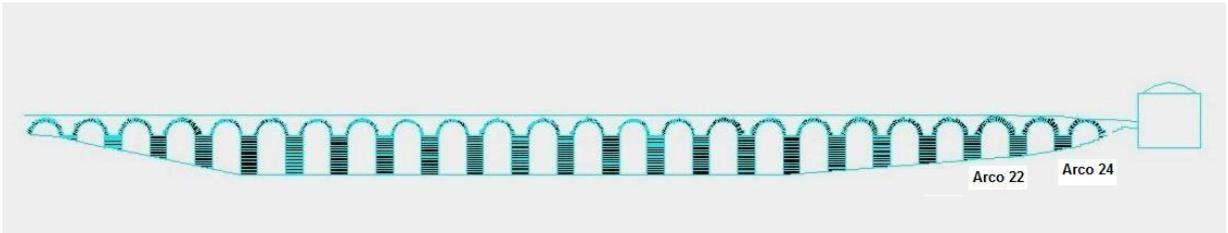
Localização do dano: Dano localizado no vigésimo segundo e vigésimo quarto arcos.

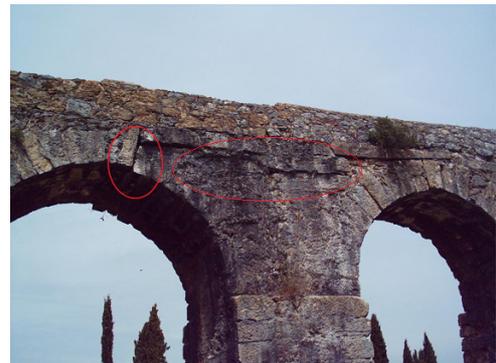
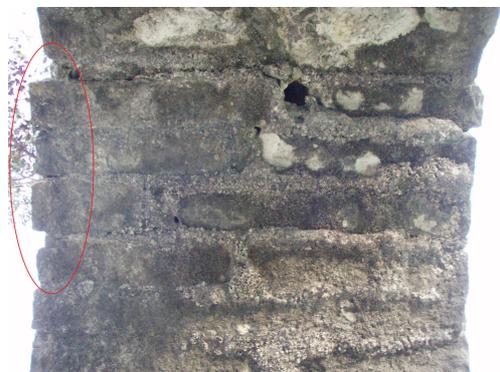
Escorregamento entre aduelas do arco e entre blocos do tímpano.

Na origem deste tipo de dano pode estar a ocorrência de assentamentos do terreno de fundação ou movimentos transversais devidos a acções sísmicas.
