Ficha de Patologia: Crostas negras e concreções salinas

Aqueduto dos Pegões - Zona da Quinta Nova da Raposa

Tipologia da Estrutura: Arcos de Volta Inteira

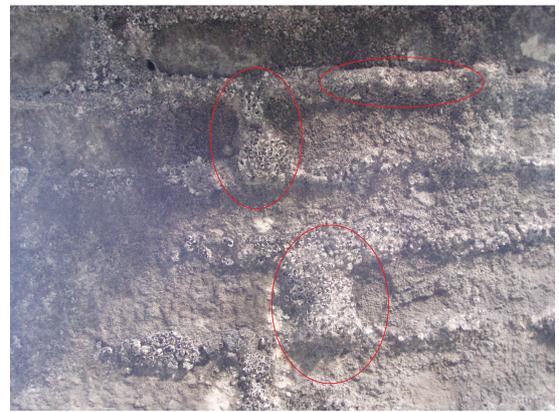
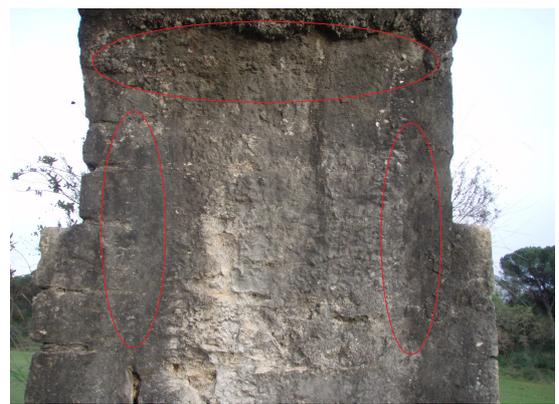
Concreções salinas com a forma de bolsas e crostas negras visíveis nos paramentos exteriores do aqueduto.
